# **KECELAKAAN KONSTRUKSI DAN KEGAGALAN BANGUNAN**

# KEJADIAN KECELAKAAN KONSTRUKSI

## KECELAKAAN KONSTRUKSI YANG TERJADI 2017/2018

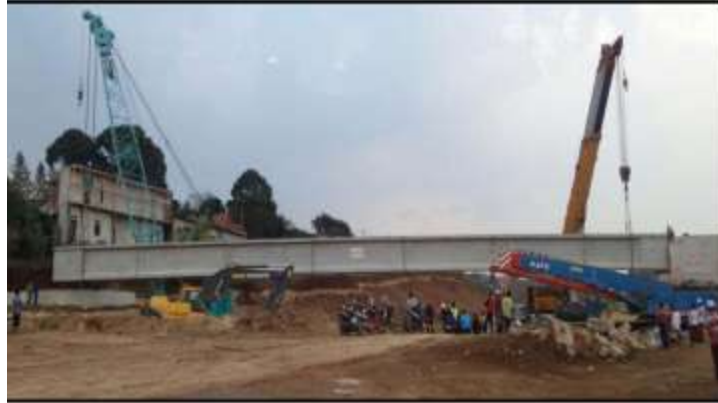
**Kondisi Awal**

Tol Bocimi, 22 September 2017

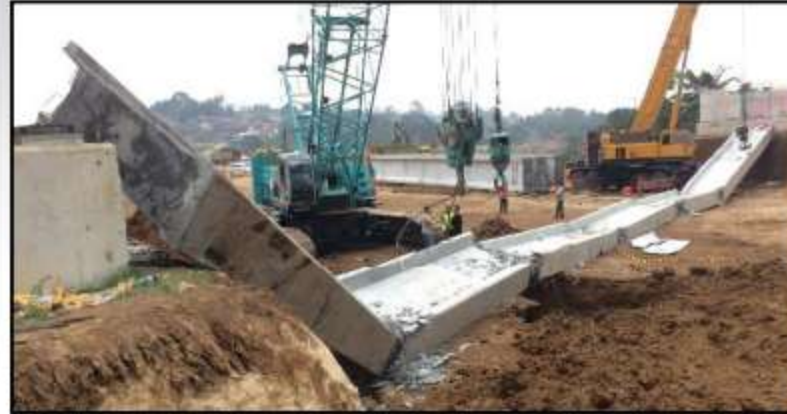
**Kondisi Saat Kecelakaan Konstruksi**

JPO runtuh (Jalan Tol Bogor-Ciawi-Sukabumi)

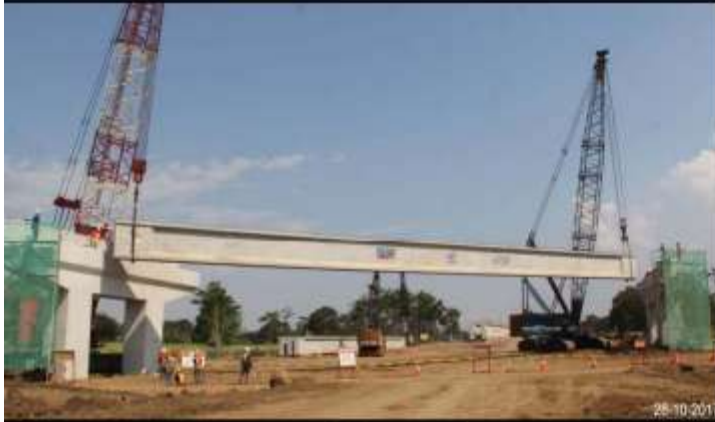
**Kondisi Awal**

Tol Pasuruan - Probolinggo,  
29 Oktober 2017

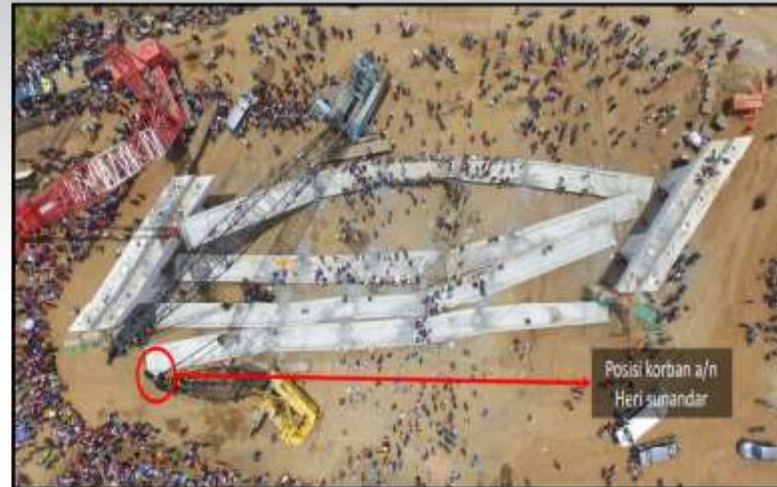
**Kondisi Saat Kecelakaan Konstruksi**

*Girder* FO runtuh (Jalan Tol PASPRO)

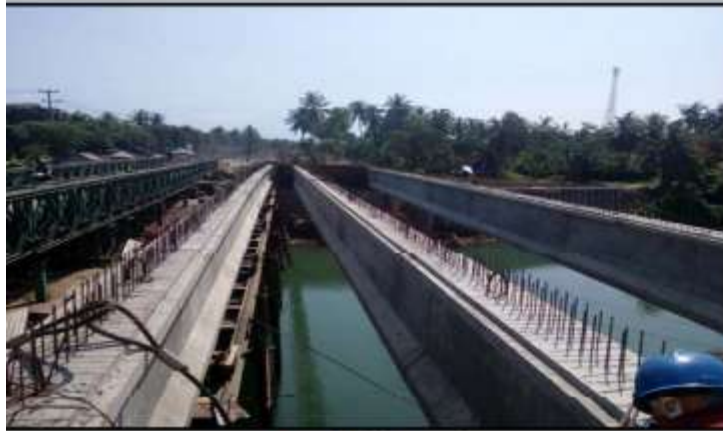
Kondisi Awal

Jembatan Ciputrapinggan, 9 Desember 2017

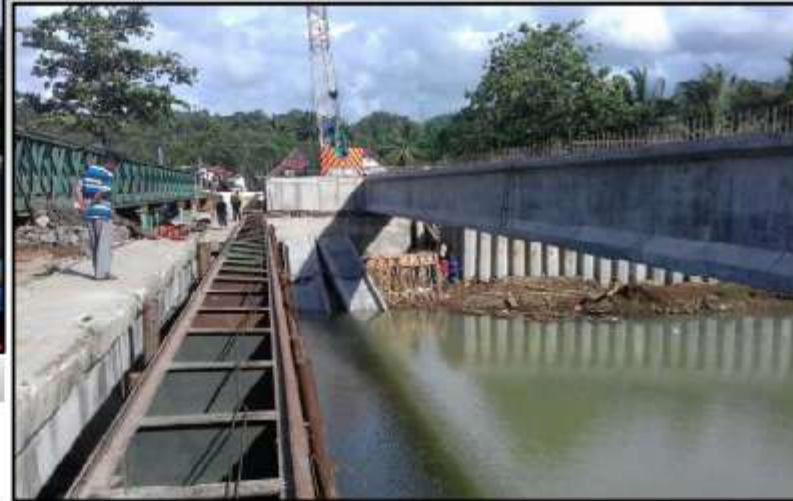
Kondisi Saat Kecelakaan Konstruksi

Runtuhnya penopang (Jembatan Ciputrapinggan)

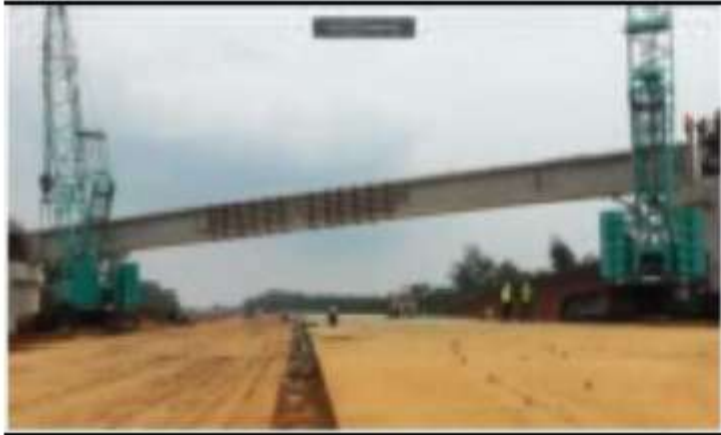
Kondisi Awal

Tol Pemalang - Batang, 30 Desember 2017

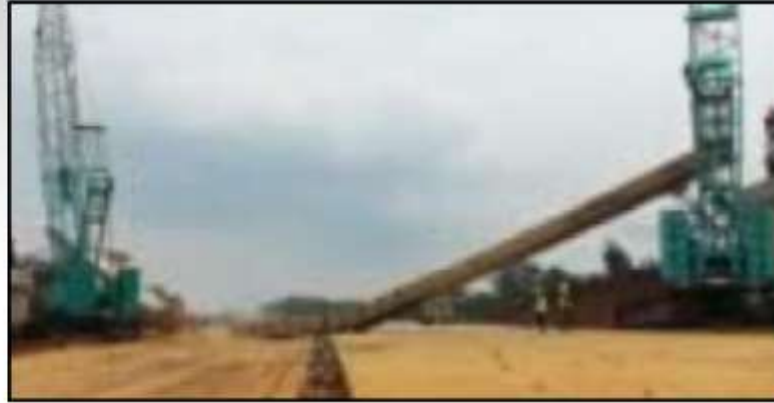
Kondisi Saat Kecelakaan Konstruksi

Beton *girder* runtuh (Jalan Tol Pemalang-Batang)

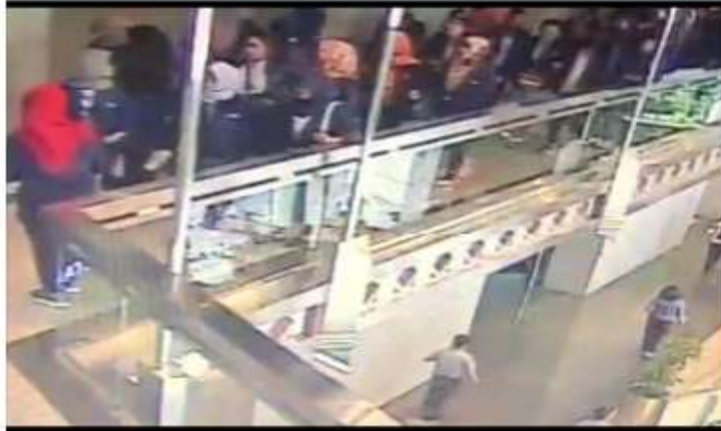
Kondisi Awal

Selasar Gedung BEI, 15 S2018

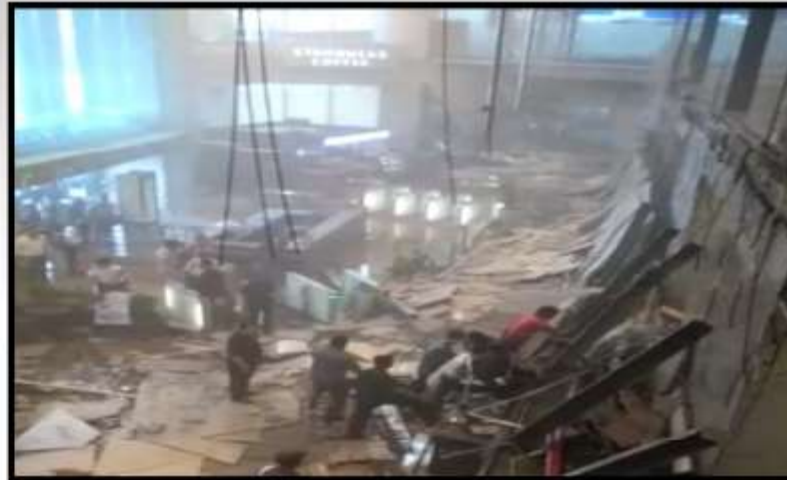
Kondisi Saat Kecelakaan Konstruksi

Ambruknya selasar Gedung BEI, Jakarta

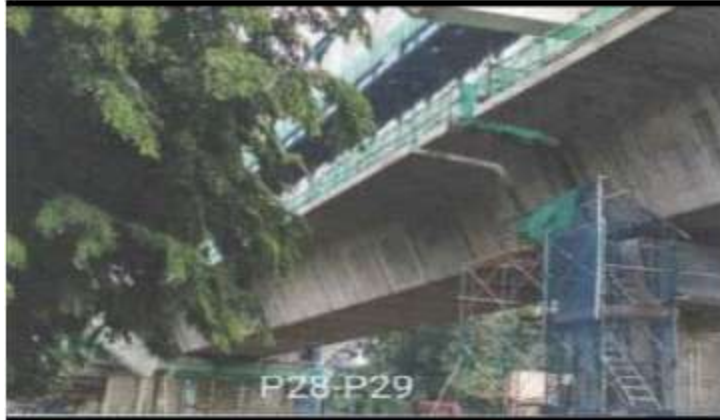
**Kondisi Awal**

LRT Jakarta, 23 Januari 2018

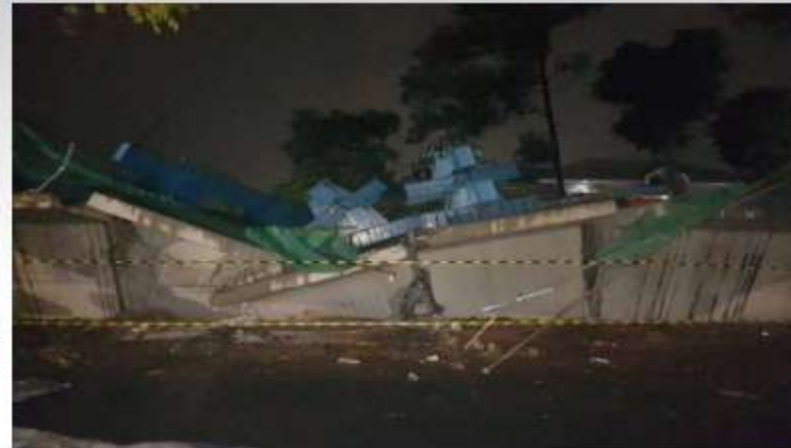
**Kondisi Saat Kecelakaan Konstruksi**

*Box girder* runtuh (LRT Jakarta)

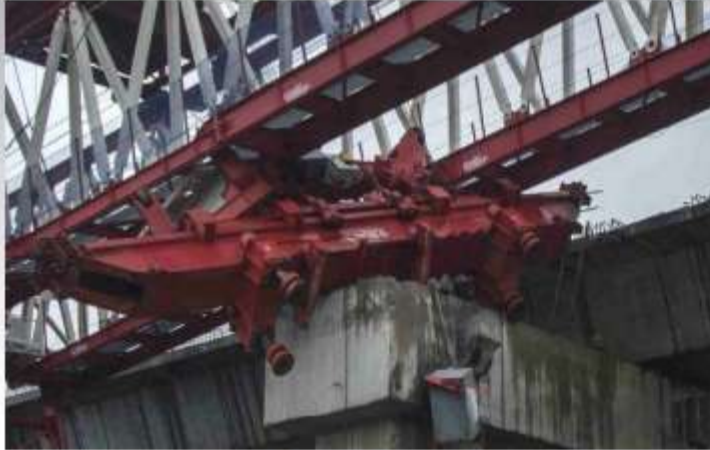
Kondisi Awal Kecelakaan

Proyek Double Double Track Jatinegara  
4 Feb 2018

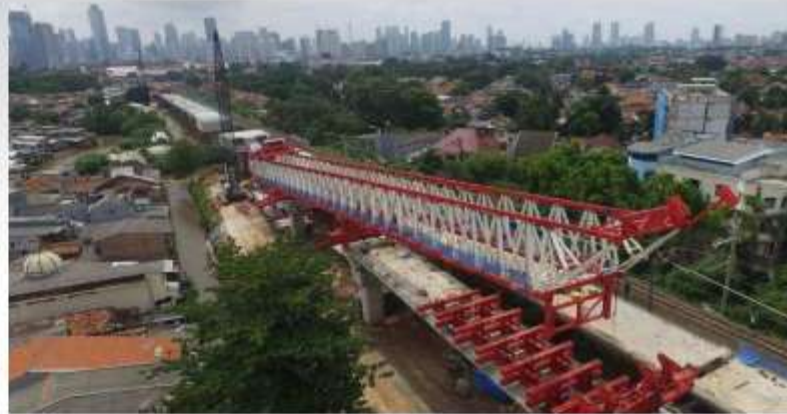
Kondisi saat Kecelakaan Konstruksi

Runtuhnya *girder launcher* (Proyek DDT Jatinegara)

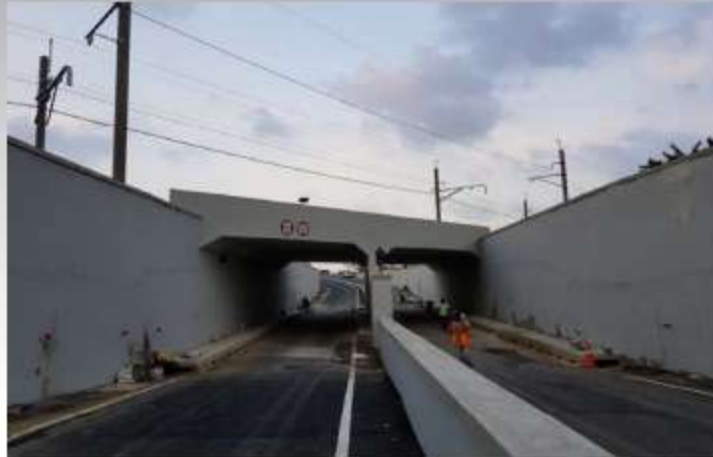
Kondisi Awal

LONGSORAN UNDERPASS JALAN PERIMETER SELATAN-SOETA,  
5 Feb 2018

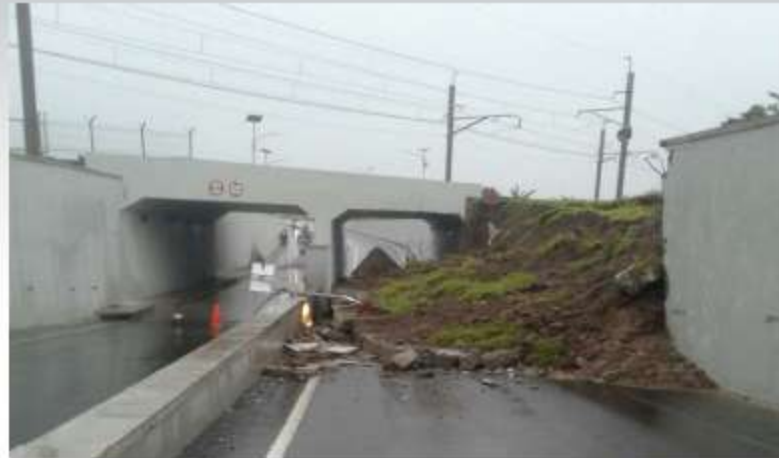
Kondisi saat Kecelakaan Konstruksi

Turap longsor di Km 8+6/7 *Underpass* Jalan  
Perimeter Selatan Bandara Soetta

**Komite Keselamatan Konstruksi sudah mengeluarkan rekomendasi terkait kejadian longsoran underpass Soekarno hatta, untuk mereview desain, membongkar dan membangun kembali dinding penahan tanah dengan desain yang sudah diperbaharui sesuai kaidah teknis.**

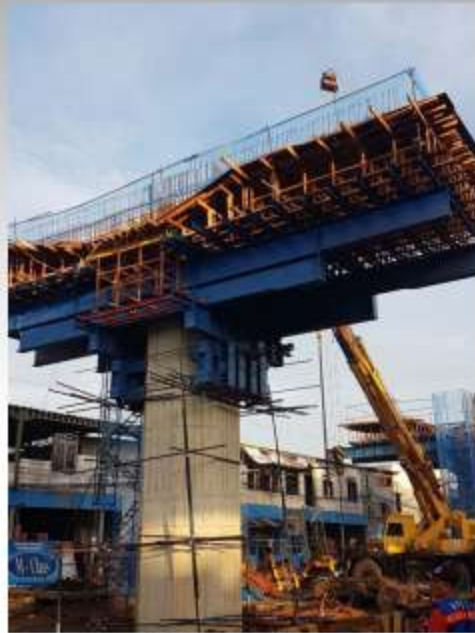
Kondisi Awal

Jatuhnya Bekisting Pier Head PCB 34 Becakayu  
20 Februari 2018

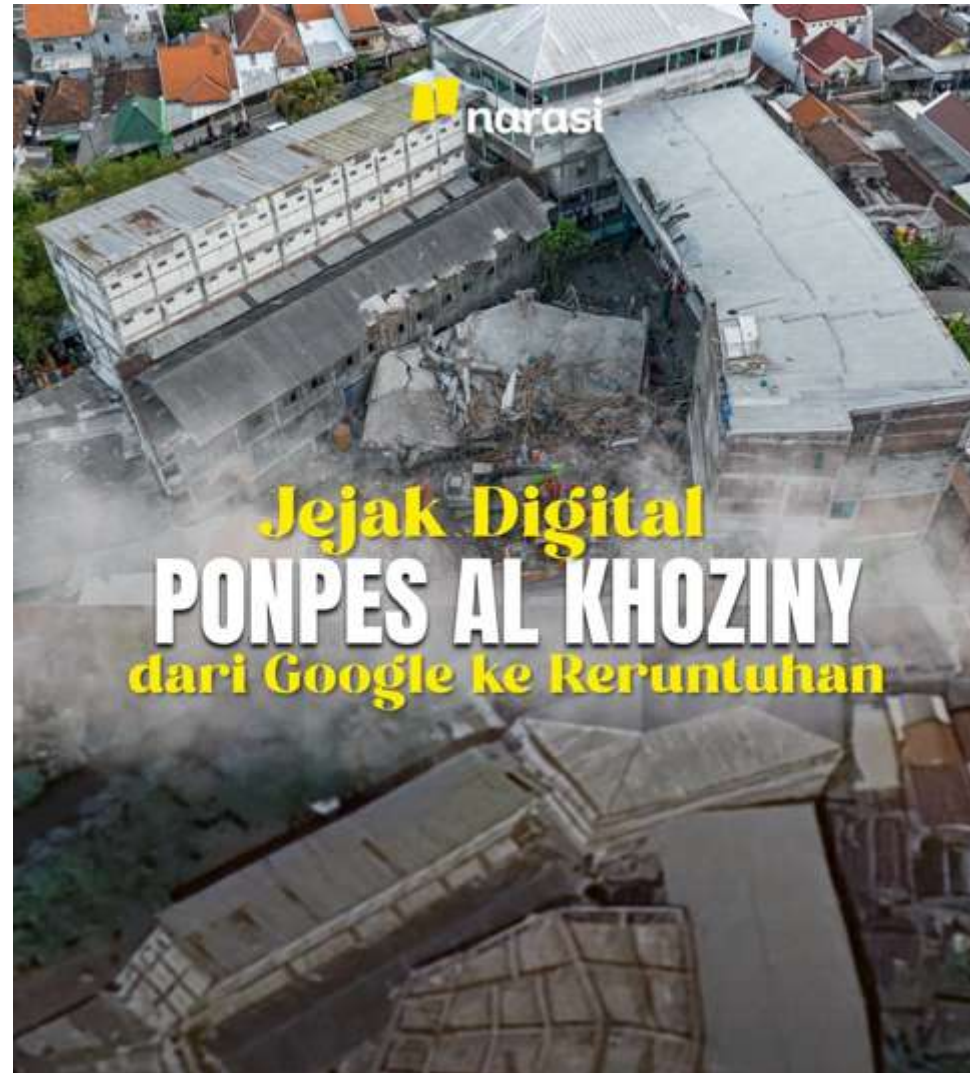
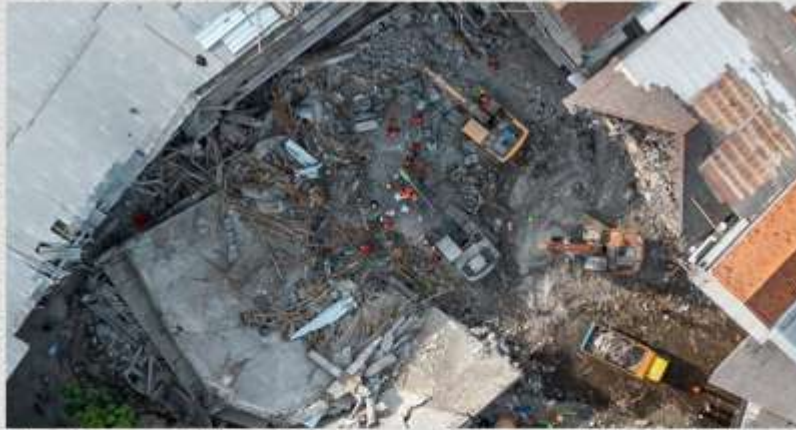
Tim SAR masih berjibaku mencari korban yang tertimbun di reruntuhan Pondok Pesantren (Ponpes) Al Khoziny, Sidoarjo.

Di tengah duka, publik ramai mempertanyakan: bagaimana bangunan sebesar itu bisa roboh? Isu soal struktur gedung yang rapuh hingga dugaan kesalahan konstruksi jadi bahan perbincangan.

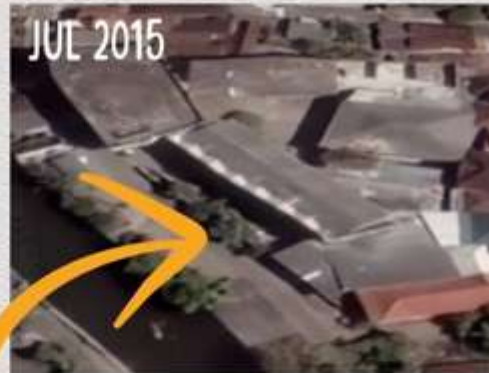
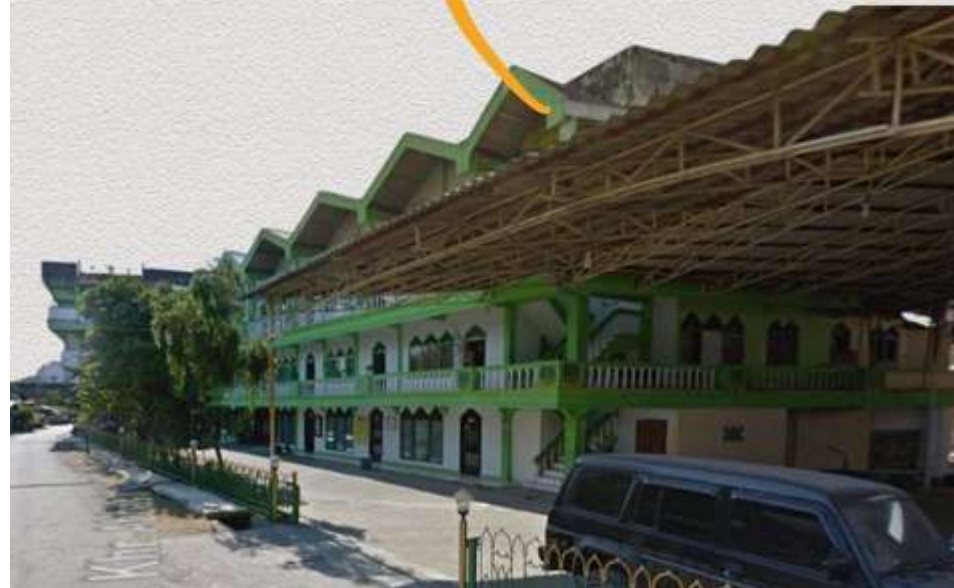
**2015**

Pada tahun 2015, bangunan Pondok Pesantren Al Khoziny masih relatif sederhana, dominan tiga lantai dengan beberapa tambahan semi permanen.

Area depan masih lebih terbuka, pagar belum rapat dan masih memiliki halaman depan yang masih ditumbuhi pepohonan.

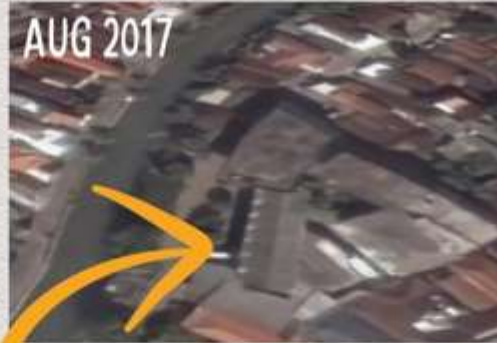
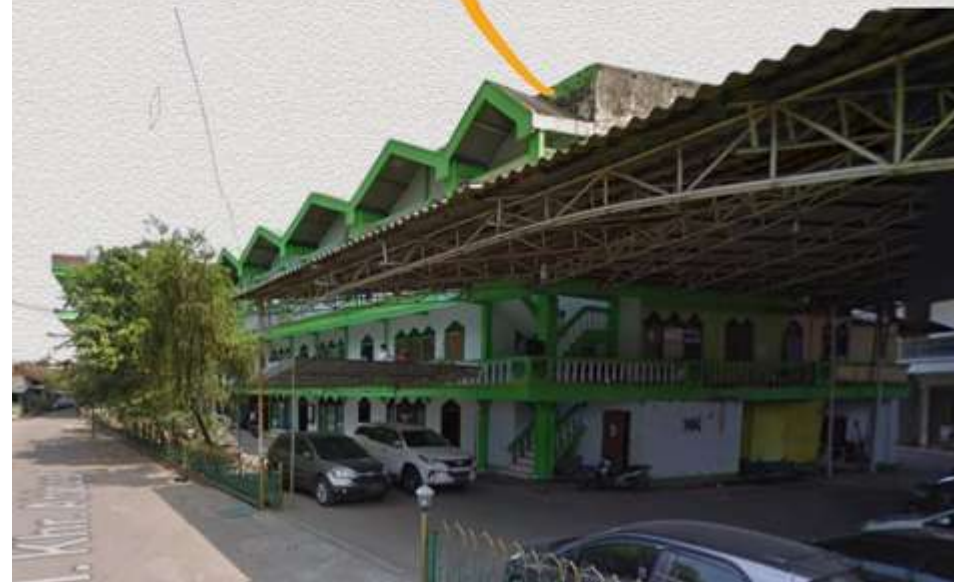
**2017**

Pada tahun 2017, bangunan Pondok Pesantren Al Khoziny kondisinya masih sama seperti pada 2015, tidak ada penambahan gedung.

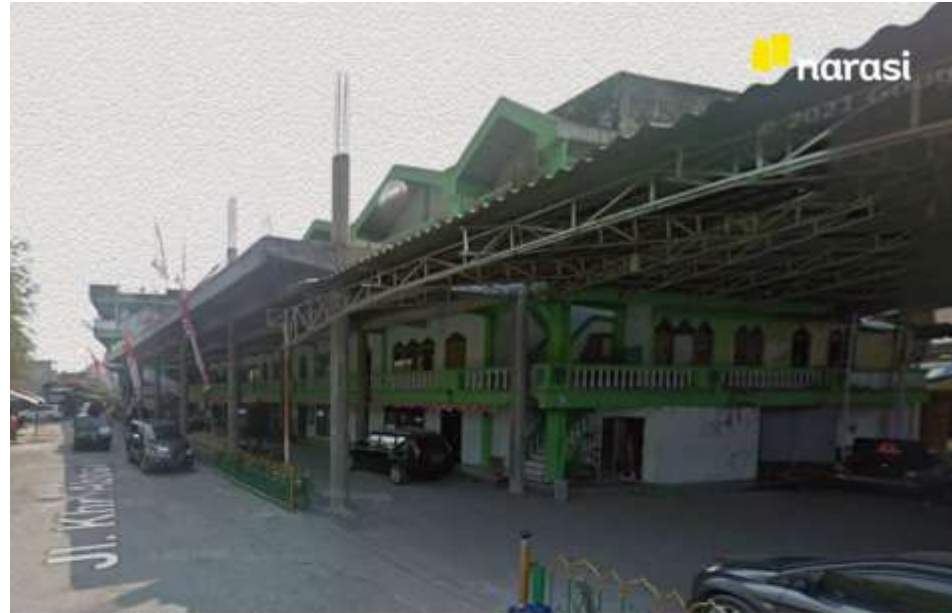
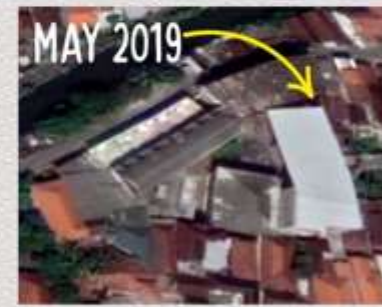
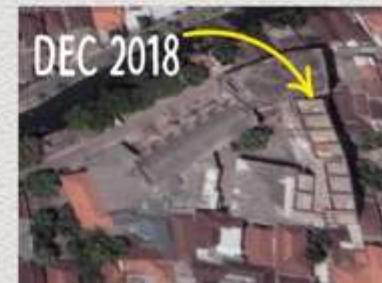
**2019**

Pada tahun ini, bangunan Ponpes Al Khoziny mulai berubah. Ada penambahan bangunan bagian depan berupa tiang pancang dan terlihat penambahan lantai 2. Ruang terbuka di halaman makin sempit. Beberapa bagian tampak tambal-sulam (cat berbeda, finishing tidak rata).

Dalam tangkapan google Earth, pembangunan juga dilakukan pada area belakang. Terlihat bangunan di belakang sudah dipasang atap penutup.

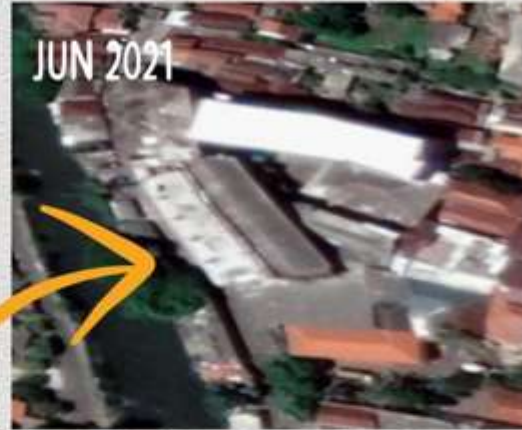
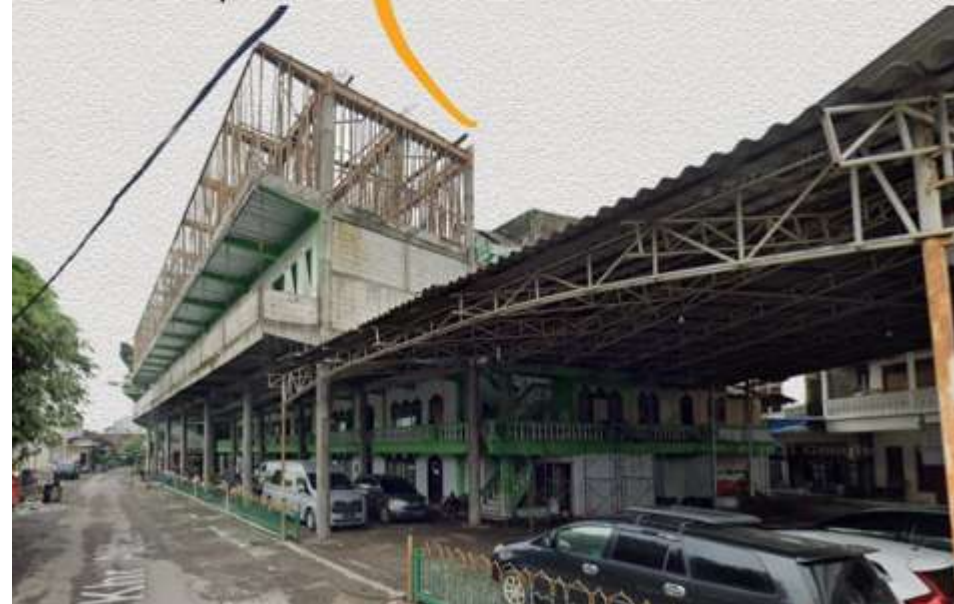
**2021**

Gambar ini menunjukkan pada bagian depan pondok pesantren sudah jadi gedung bertingkat 2 lantai dan sedang dibangun lantai ketiga terlihat dari konstruksi.

Kolom beton terlihat jelas menopang bagian atas. Ada bagian bangunan yang menjorok ke jalan. Finishing tampak kasar di beberapa titik.

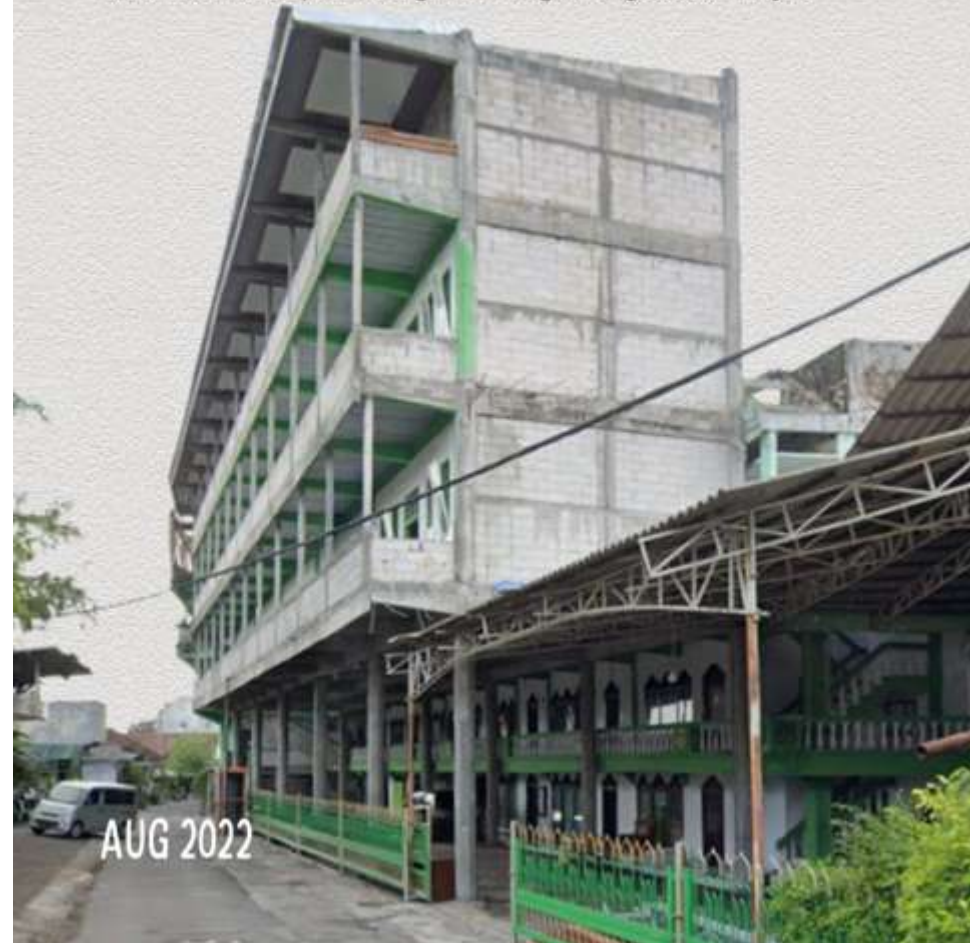
**2022**

Bangunan makin rapat. Halaman depan hampir tertutup bangunan tambahan. Area atap terlihat menggunakan material ringan dan bangunan bagian depan sudah empat lantai dan ada pembangunan di gedung sebelahnya.

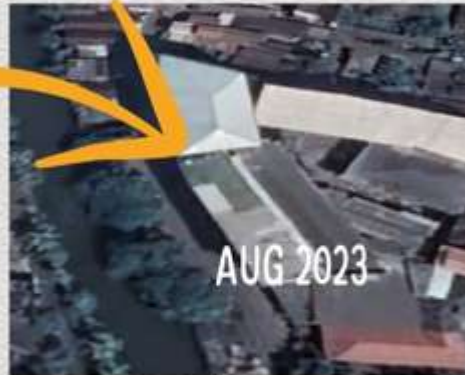
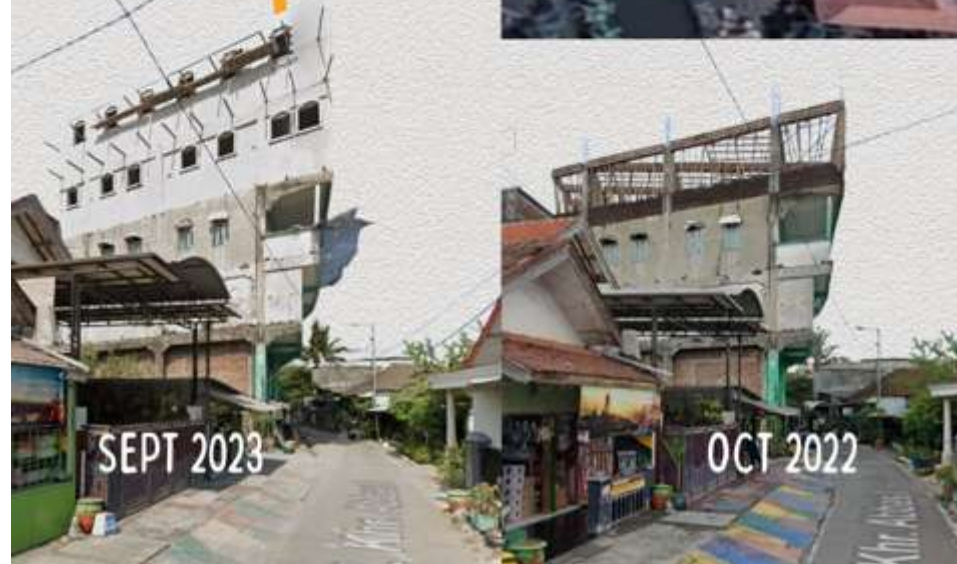
**2023**

Dari depan, bangunan terlihat sudah sangat penuh. Tidak ada lagi ruang kosong di sisi bagian depan. Struktur bertingkat makin jelas.

Pada Agustus 2023, bangunan di sebelahnya berganti atap dengan baja ringan. Dari tangkapan google streetview, pembangunan mulai nampak pada Oktober 2022 bertambah jadi 4 lantai.

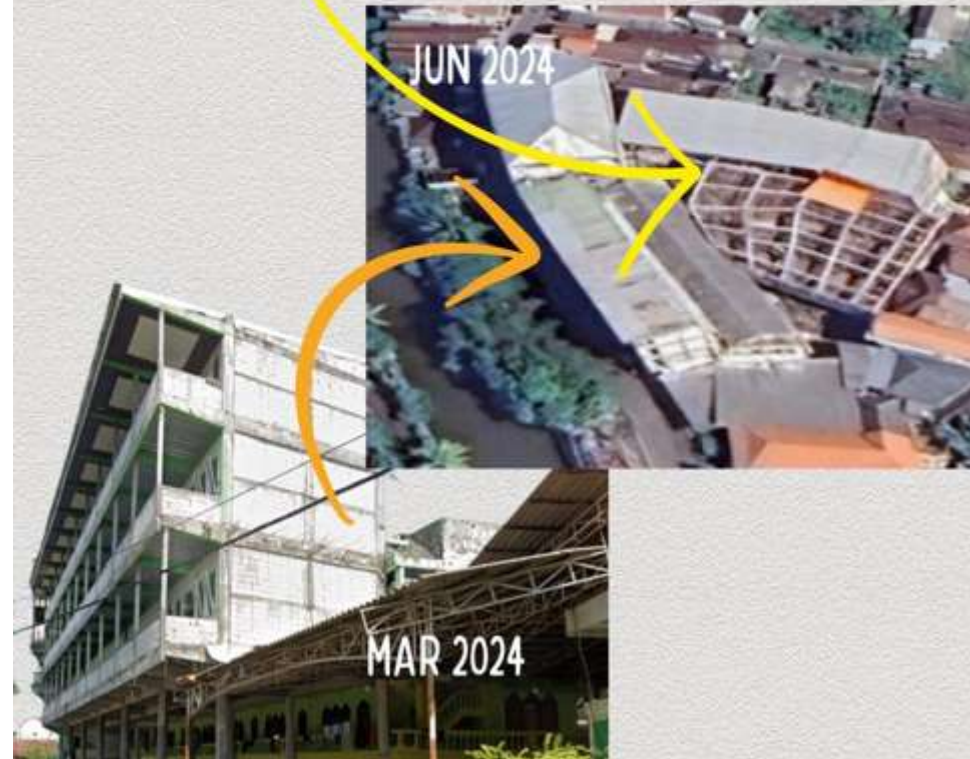
**2024**

Pada bagian depan, tak banyak perubahan, struktur bangunan masih sama seperti pada 2023. Tapi ada penambahan bangunan pada bagian belakang, di tempat lokasi terjadinya tragedi gedung ambruk yang menimpa ratusan santri.

Pada tanggal **29 Juni 2024**, bagian belakang, ada pembangunan yang masif. Hal itu terlihat dari tangkapan google earth, ada konstruksi yang sedang dikerjakan seperti terlihat dalam tangkapan gambar Google Earth.

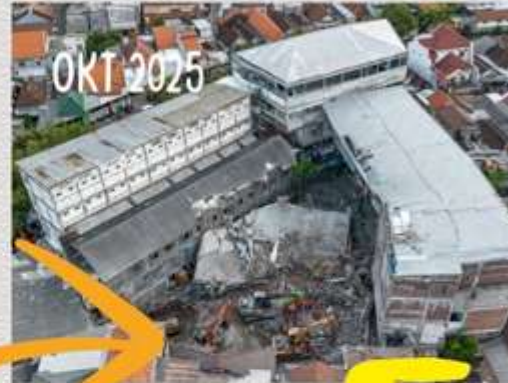
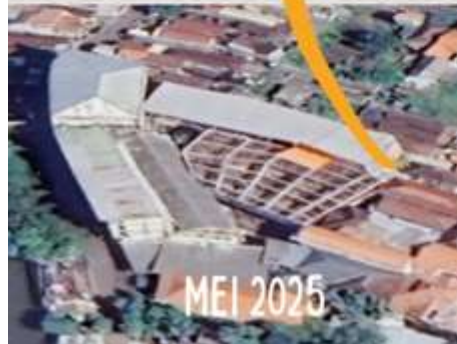
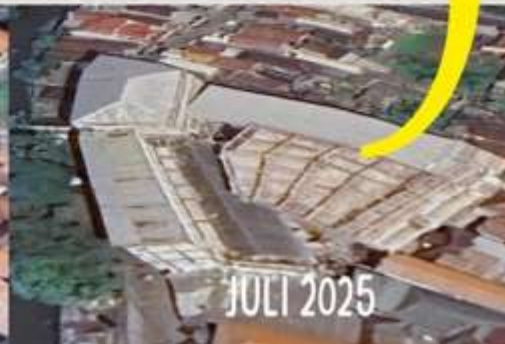
**2025**

Pada Juli 2025, bangunan yang jadi tempat lokasinya tragedi gedung ambruk Ponpes Al Khoziny sudah mulai tertutup dan ada penambahan lantai baru.

Sementara pada 29 September 2025, bangunan itu akhirnya roboh dan menelan korban puluhan santri.
